Vajaakäyttöisen modernin rakennuskannan uusiokäyttö pohjoismaiden kirkonkylissä

Case-kohteena Kangasniemen paloasema

Diplomityö - Oulun Yliopisto - Arkkitehtuurin Osasto

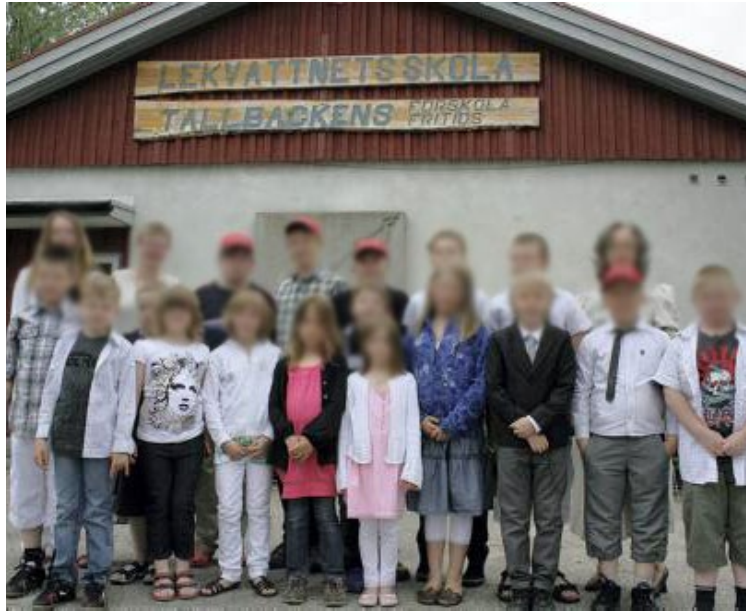
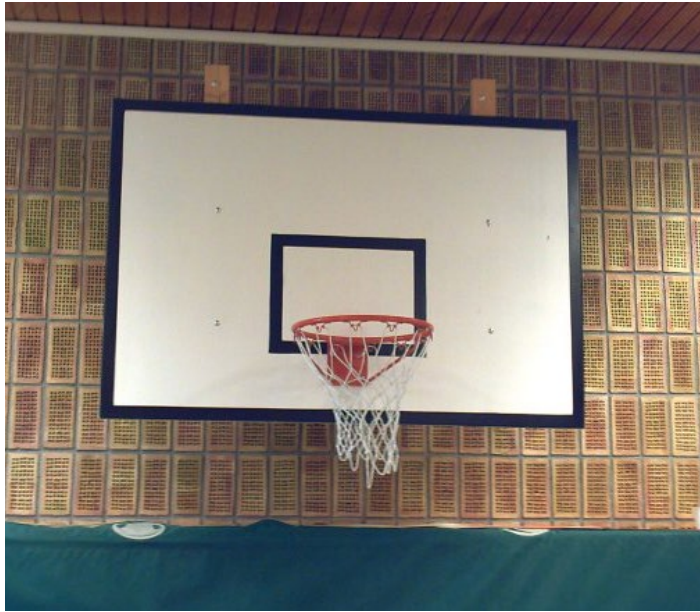
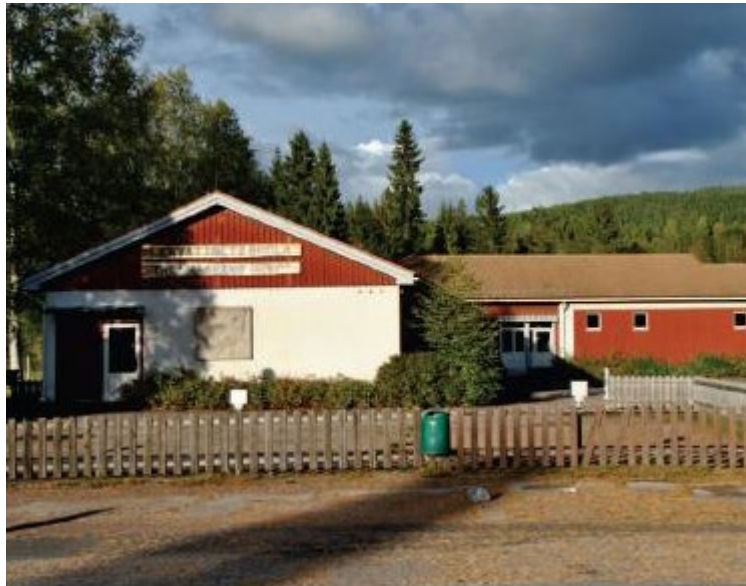
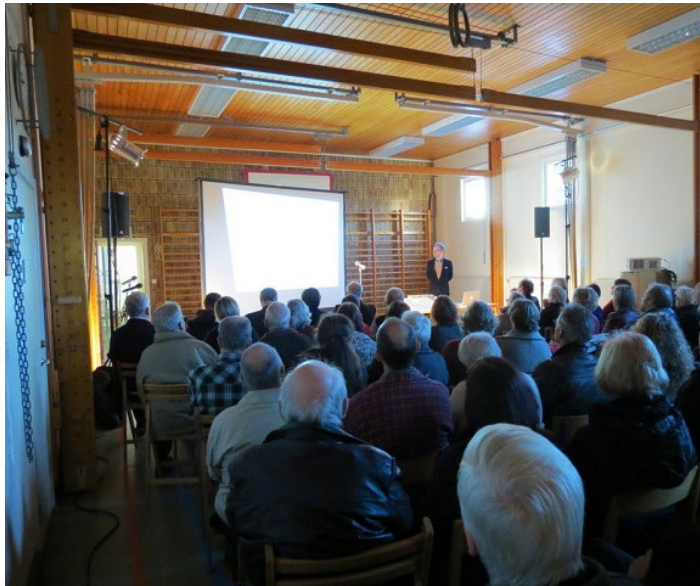
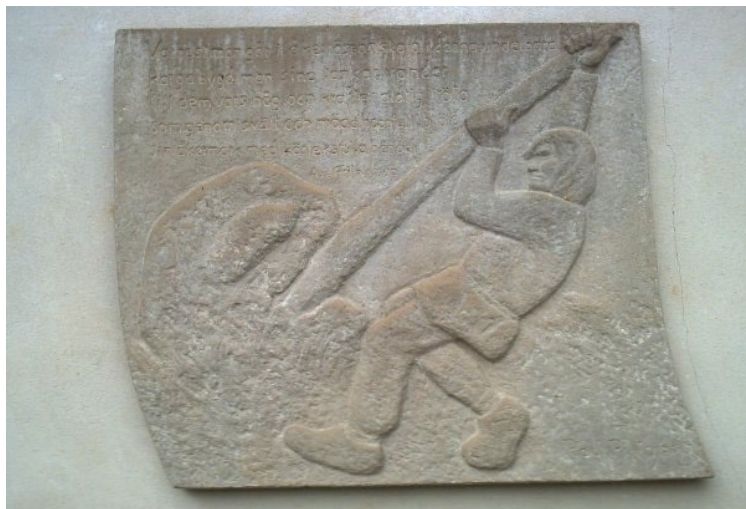
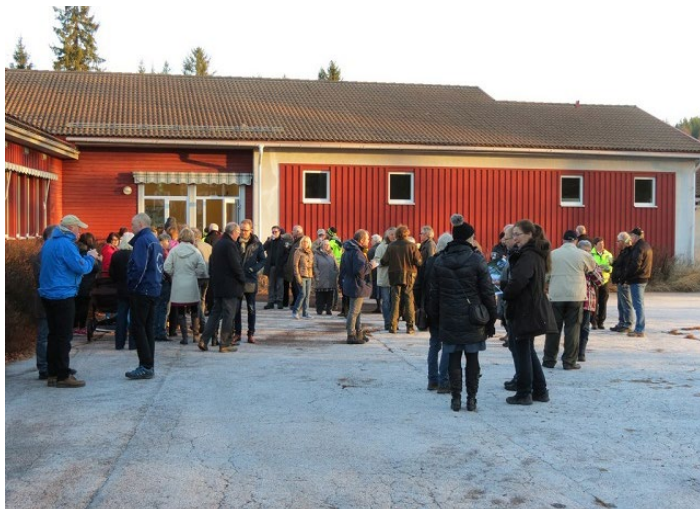
Kuvia koulusta ennen käyttötarkoituksen muutosta. Vasemmassa alakulmassa näkyvä kiviteos, joka kuvastaa kaskenpolttoa, on säilytetty julkisivussa.

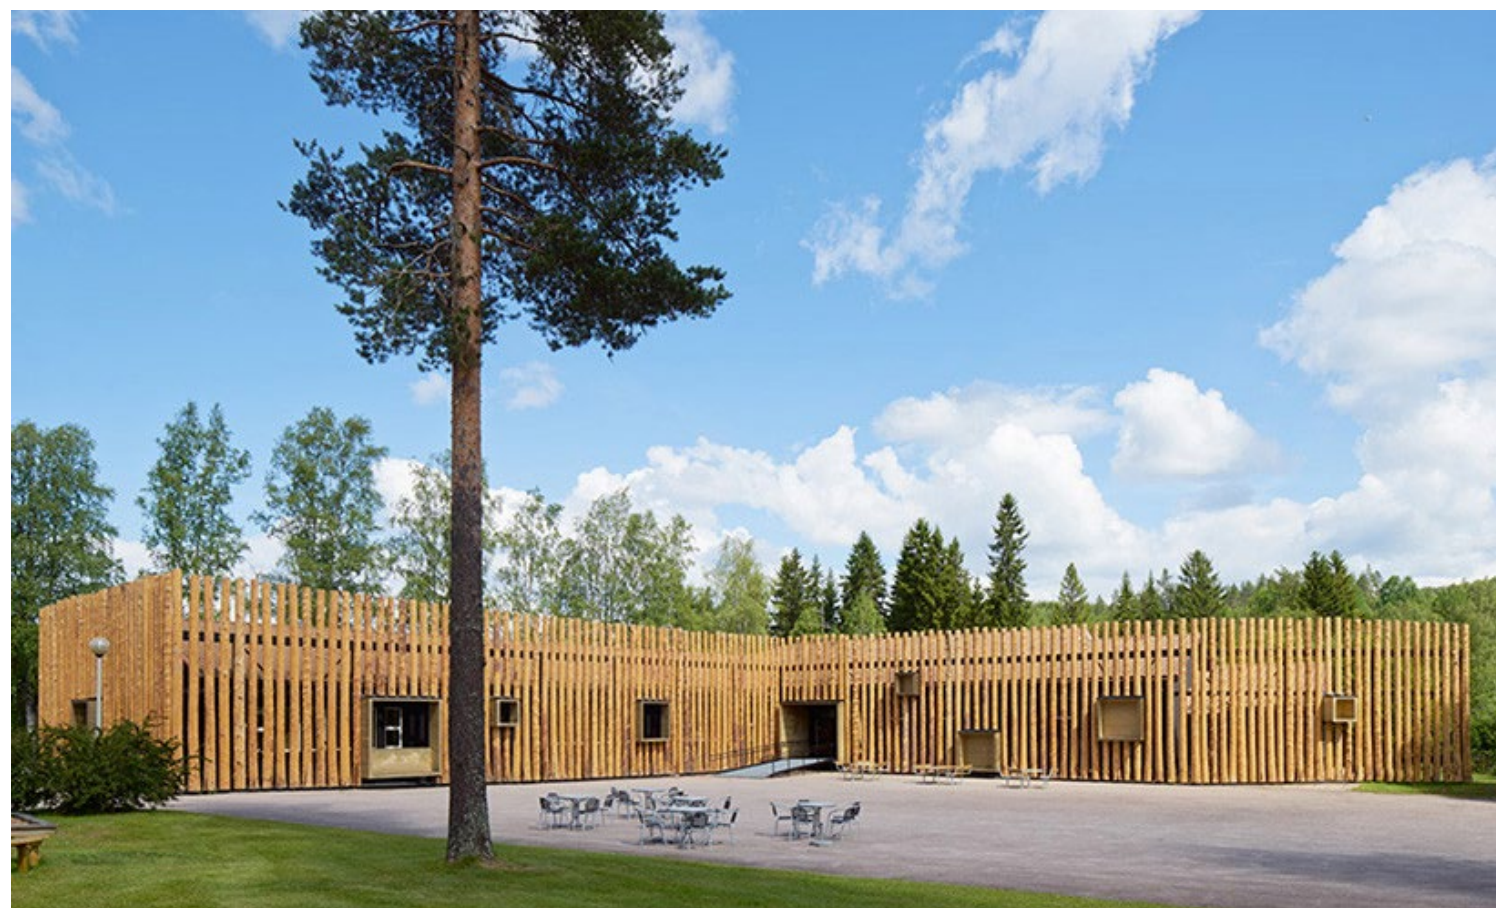
Torsby Finnskogcentrumin julkisivua ja sen rakenteita.

Sisältä rakennuksen seiniä näyttelytilojen ulkopuolella on vuorattu puulla vanhojen rakenteiden päälle. Näiden puupaneeleiden yläosat on liukuvasti tummennettu, luoden savusaunamaista ilmettä ja tunnelmaa sisätiloihin. Vuorostaan näyttelytiloissa, pienten tilojen kasvattamiseen on tehokeinona hyödynnetty peilejä, joita on asennettu kokonaisten seinien kokoisiksi. Näyttelytiloissa vanhan lattian päälle on asennettu musta matto, joka tekstuuriltaan ja väreiltään mukailee poltettua maata. Vihreät pilarit ja näyttelyrakenteet vuorostaan symboloivat uusia, kasvavia puita ja kasveja.¹ Vanhan koulun kiertokulkua ei ole muutettu kovinkaan paljoa, vaan näyttelyt on pyritty istuttamaan olemassa oleviin tiloihin. Näyttelytiloissa alkuperäiset sisäpinnat on säilytetty ja ne sijaitsevat uusien pintojen taustalla.²

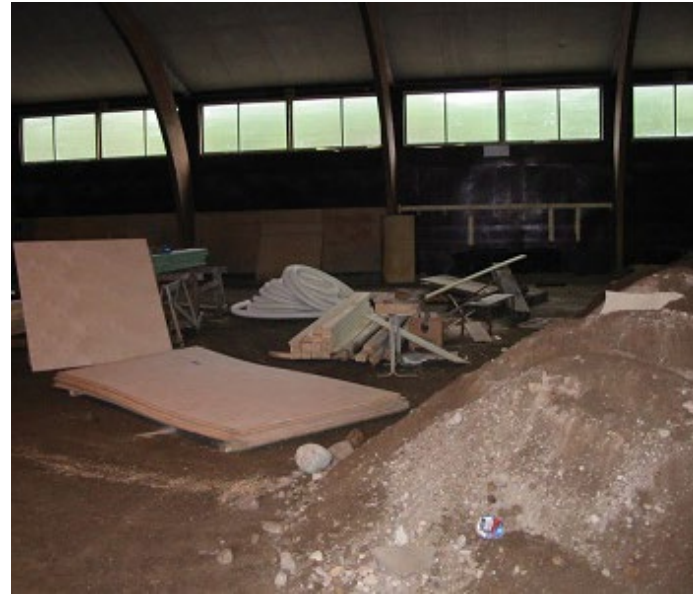
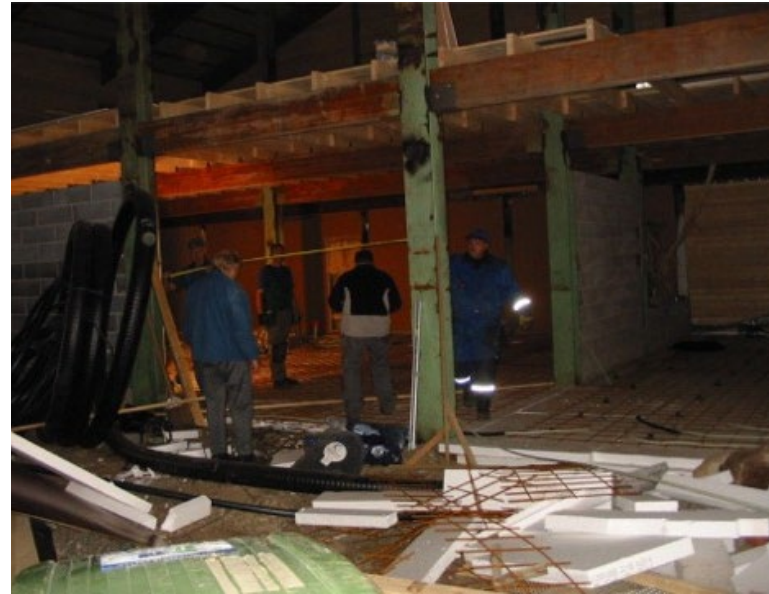
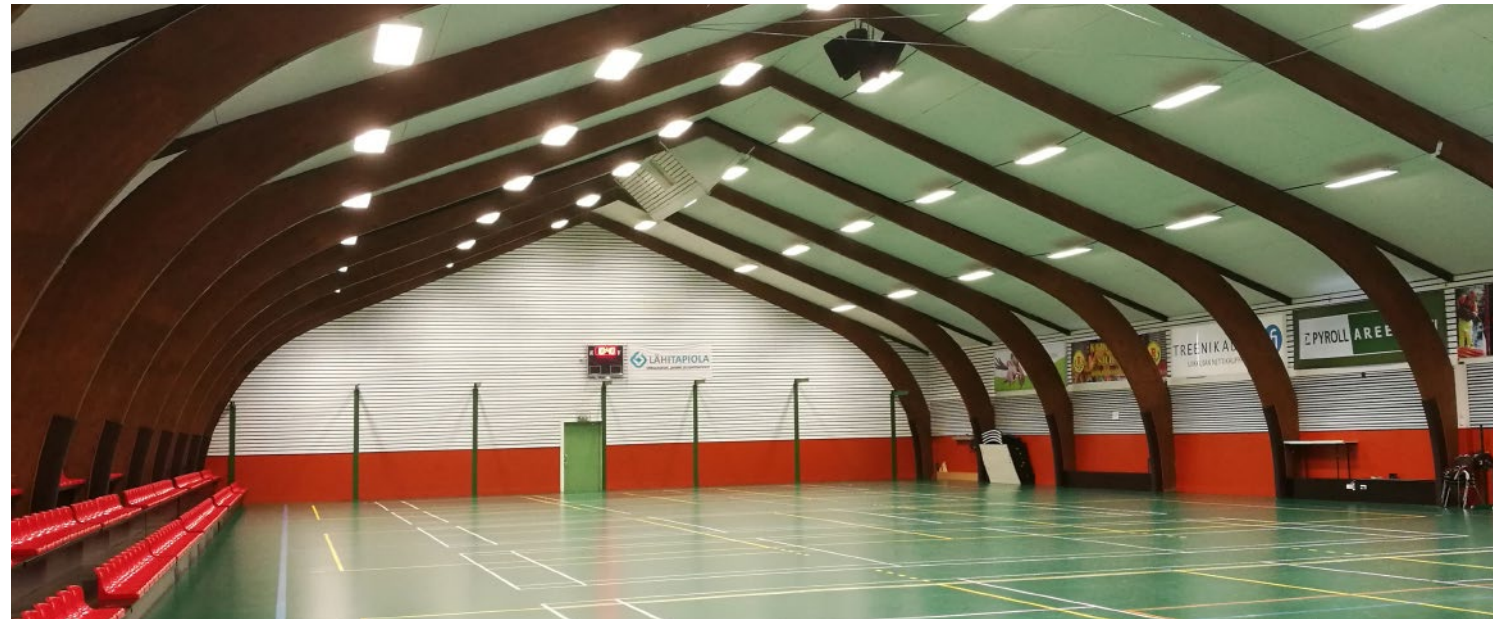
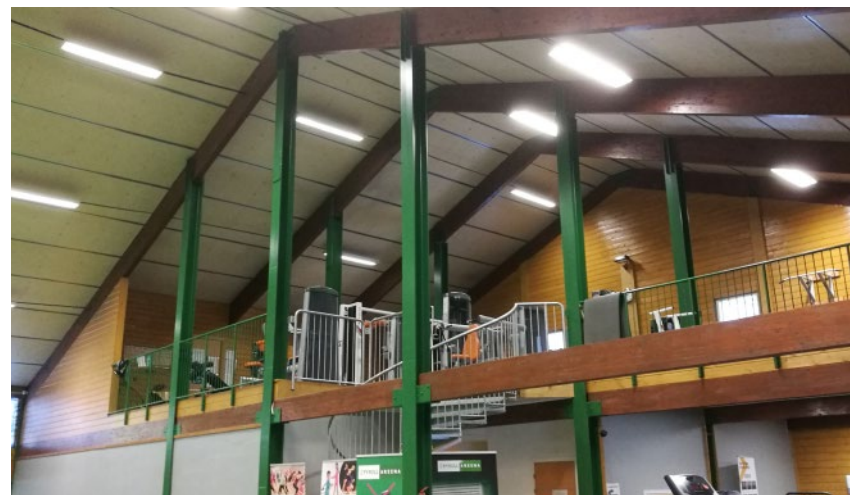
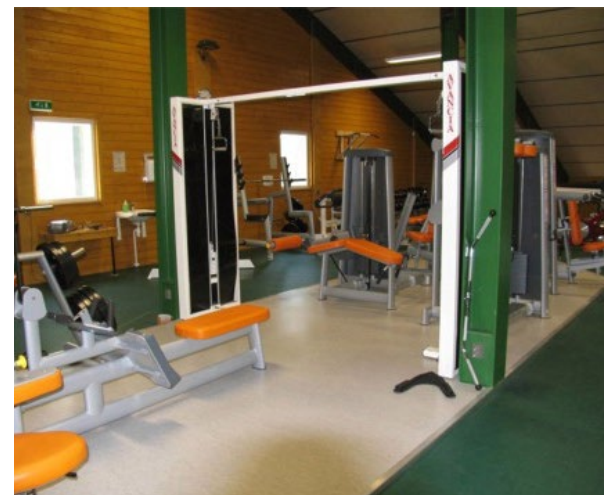
Areenan pääkenttä ja toisen kerroksen kuntosali remontin aikana ja jälkeen.

Rakennuksen aputilat jouduttiin rakentamaan uusiin, sillä alkuperäinen rakennus koostui vain kahdesta korkeasta hallitilasta. Vanhaan lajittelupäättyyn rakennettiin WC-tilat, pukuhuoneet ja peseytymistilat sekä toimisto. Uudet aputilat vaativat tehostettua ilmanvaihtoa, jotta ilma vaihtuisi niissä tehokkaammin⁶, mutta muuten rakennuksessa käytetään puhtaasti painovoimaista ilmanvaihtoa⁷. Kuntosali ja katsomoparvi sijoitettiin aputilojen päälle toiseen kerrokseen. Lisäksi yläkerrokseen sijoitettiin tekninen tila ja varasto.

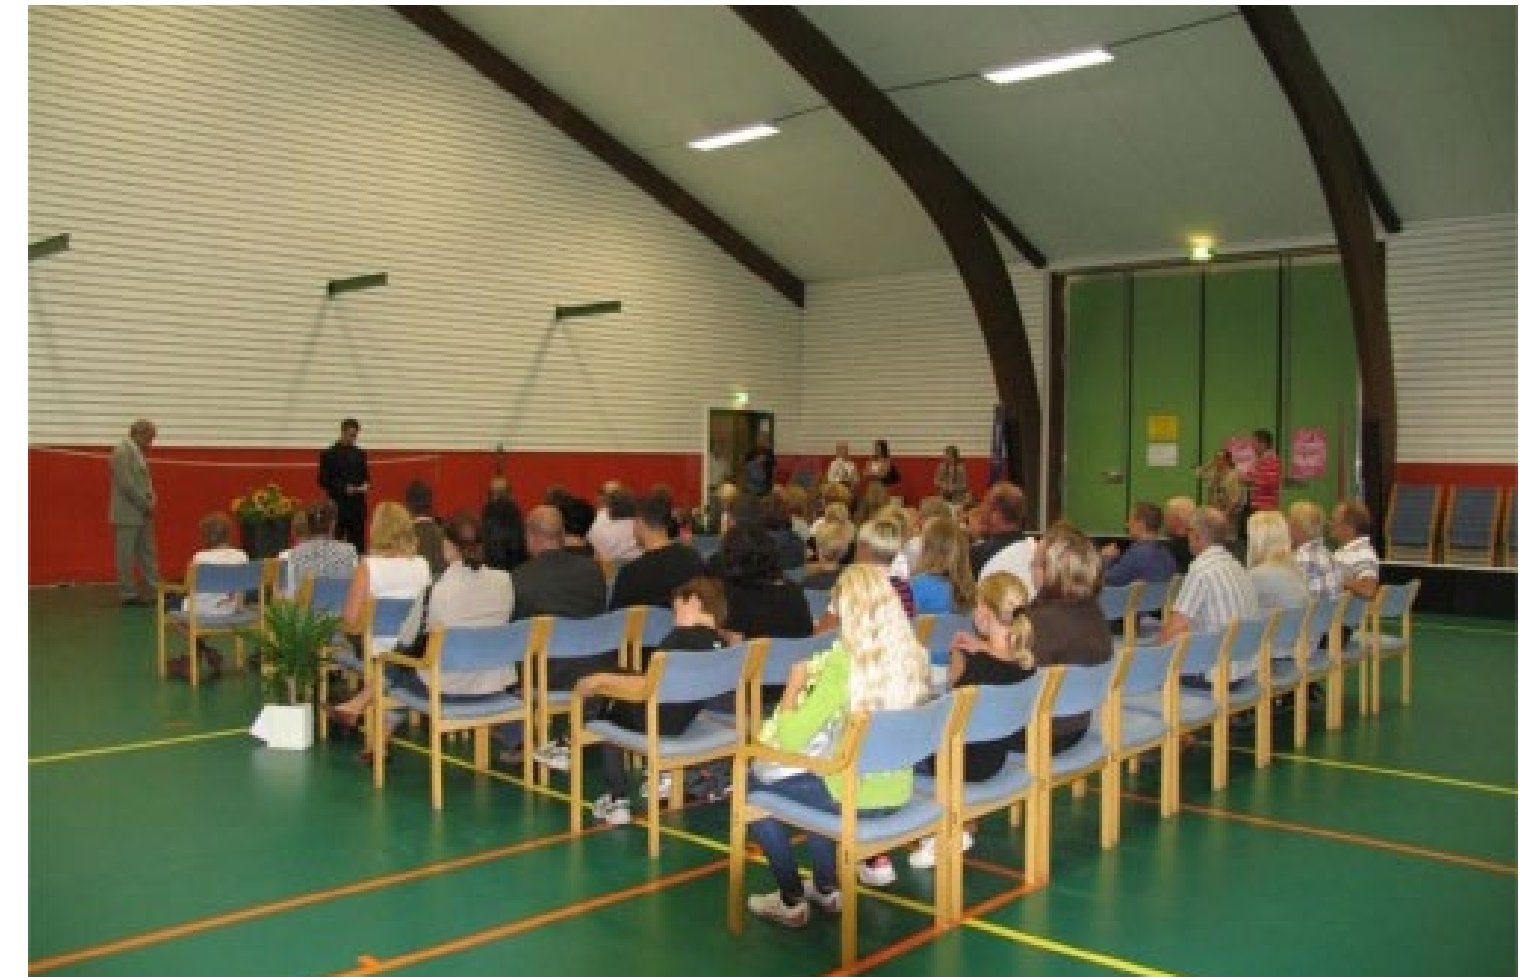
Pyroll- areenan avajaistilaisuus. Kentän päädyssä on nähtävillä säilytetyt I-palkit.

Rakennukseen on jätetty tiettyjä teollisia elementtejä näkyviin: vanhat savunpoistoluukut on säilytetty ja kentän molempiin pätyihin on jätetty seinistä työntyvät I-palkit näkyville, joiden funktiosta ei ollut tarkempaa tietoa. Näitä rakenteita ei purettu, koska syytä purkaa ei ollut².

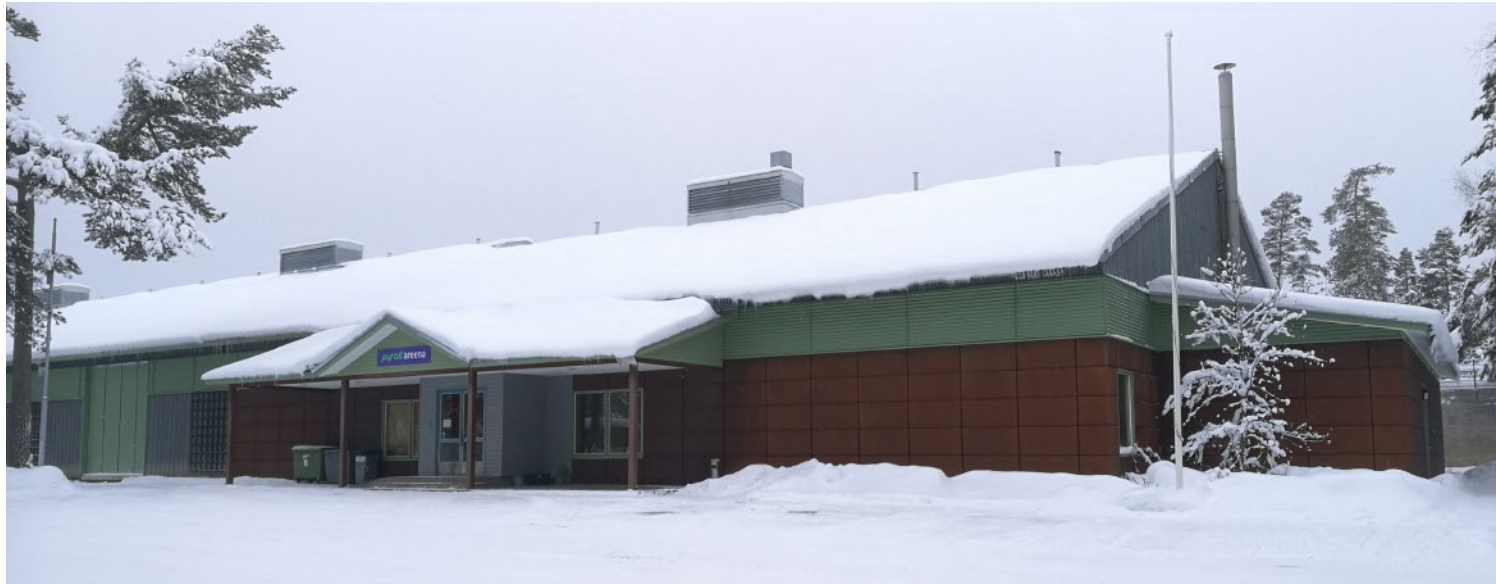
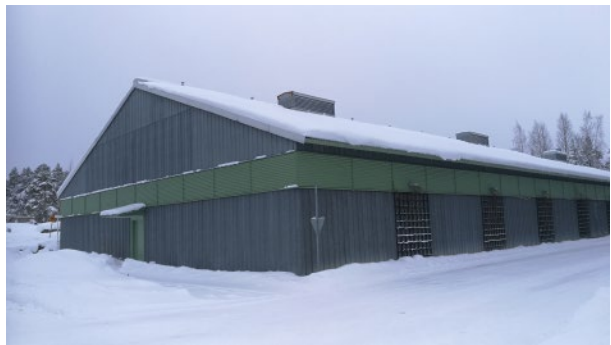
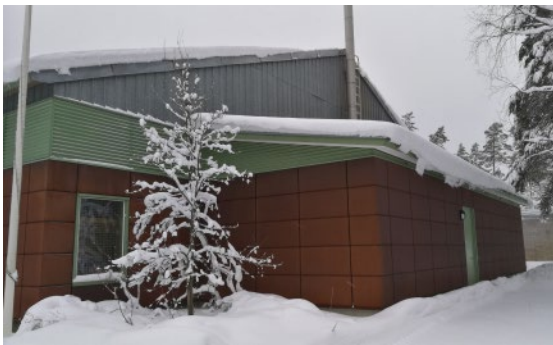
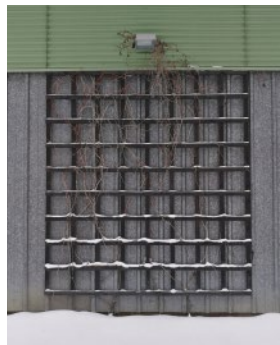
Julkisivumateriaalikaavio toteutettuna käytännössä.

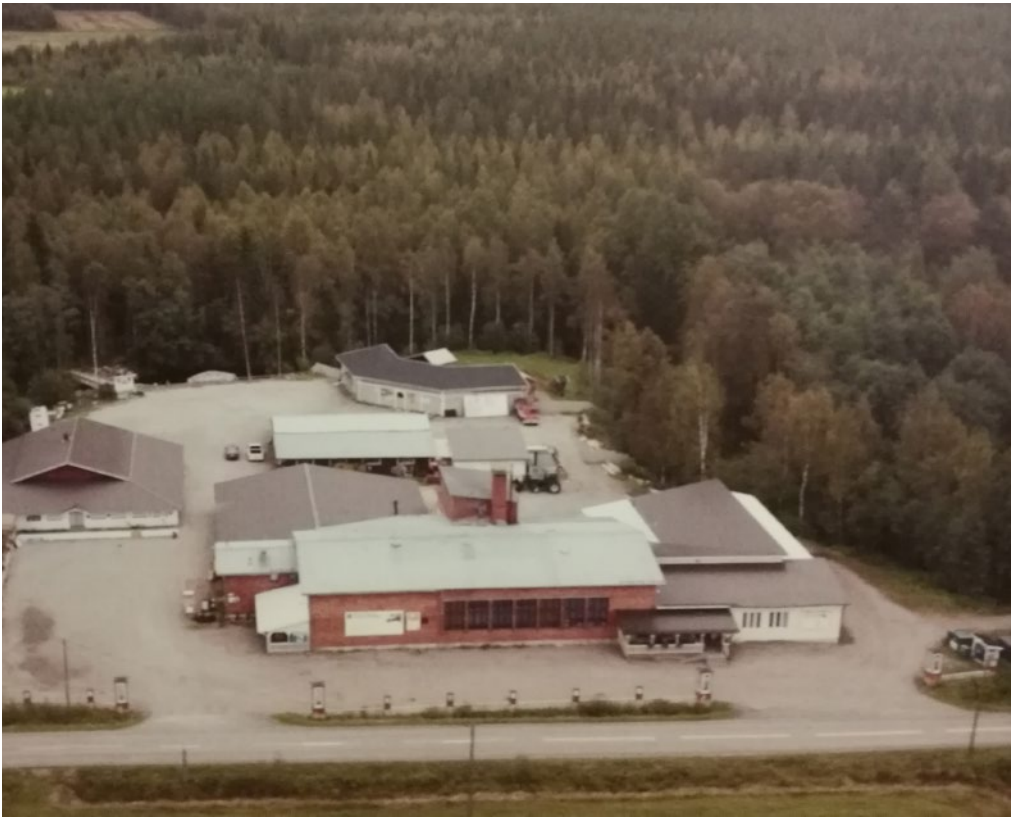
Ilmakuva matkailualueesta ja vuoden 1987 sosiaalitilojen remontin pohjapiirustukset.

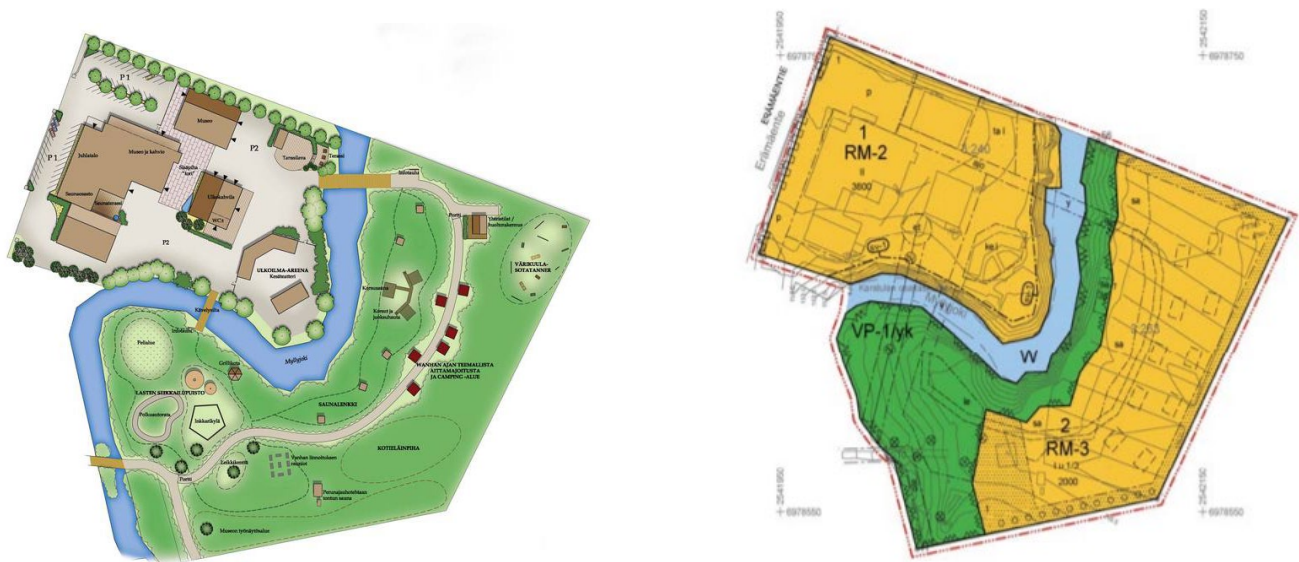
Alustavia suunnitelmia matkailualueesta sekä vuonna 2009 valmistunut asemaakaava.

Vuonna 2007 omistajat hakivat matkailualueelle uutta ranta-asemakaavaa, joka valmistui vuonna 2009. Asemakaavan tavoitteena oli kehittää alueen matkailutoimintaa ja mahdollistaa muiden matkailuun liittyvien rakennusten rakentamisen matkailualueen tontille.¹ Rakennuksen tontille on tehty seitsemän erillistä mökkiä majoitustarkoitukseen. Kesäteatteri tehtiin tontille vuonna 2007 vanhan venevajan yhteyteen: katetussa katsomossa on paikkoja 370 hengelle ja teatteri toimii merkittävänä vetonaulana matkailualueelle. Vuonna 2015 tontille avattiin karavaani-alue, johon mahtuu jopa 110 ajoneuvoa sähköistetyillä paikoilla.²

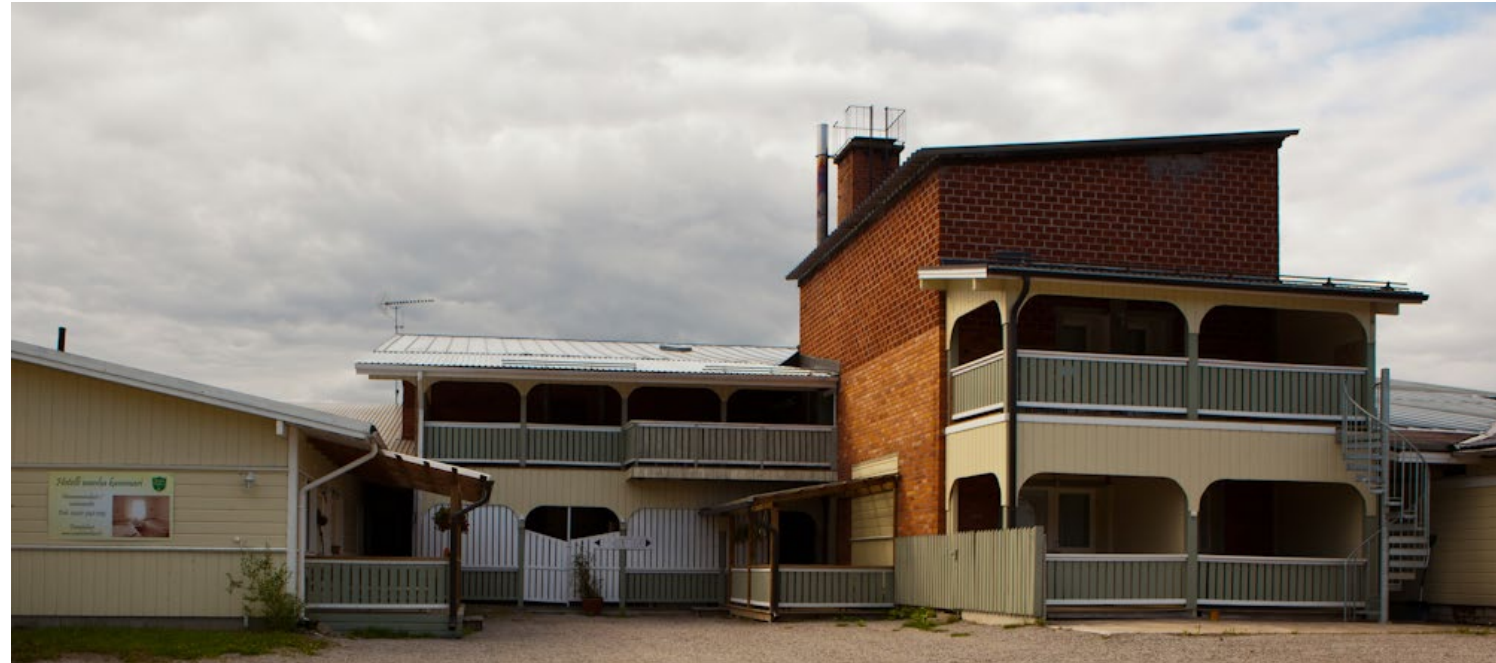
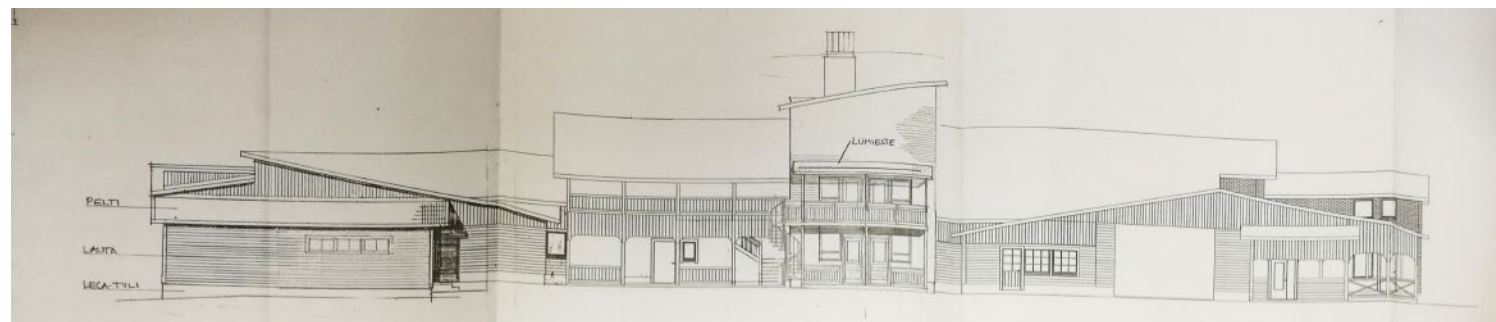
Vuoden 2011 hotelliremontin julkisivupiirustukset ja toteutunut julkisivu.

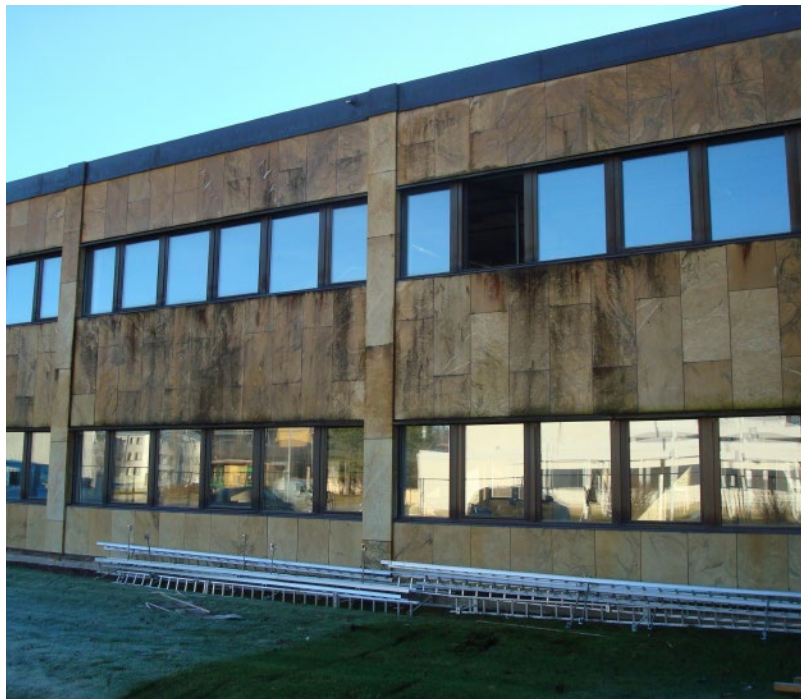
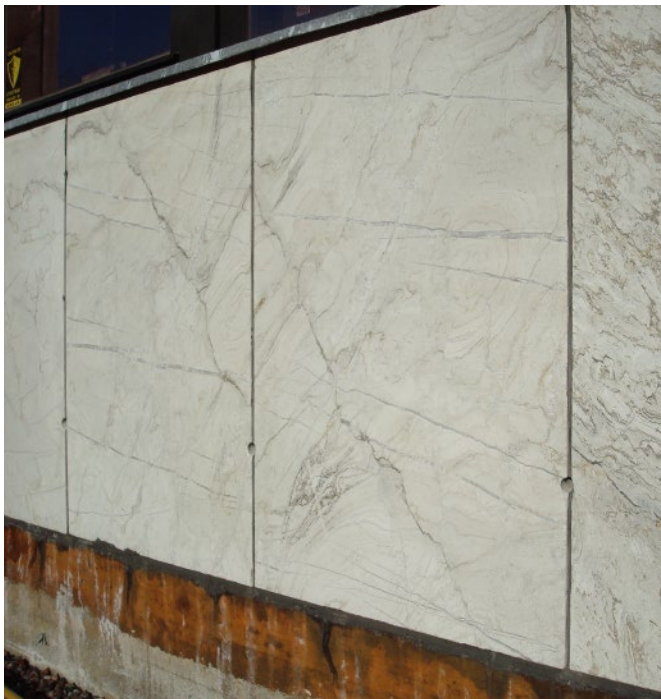
Marmorijulkisivu ennen pesutoimenpiteitä ja niiden jälkeen.

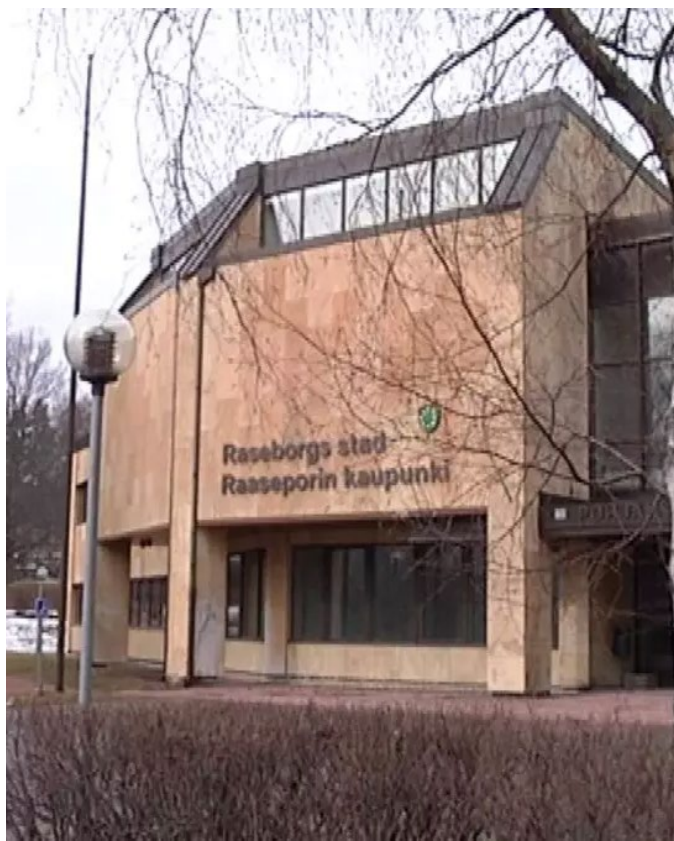
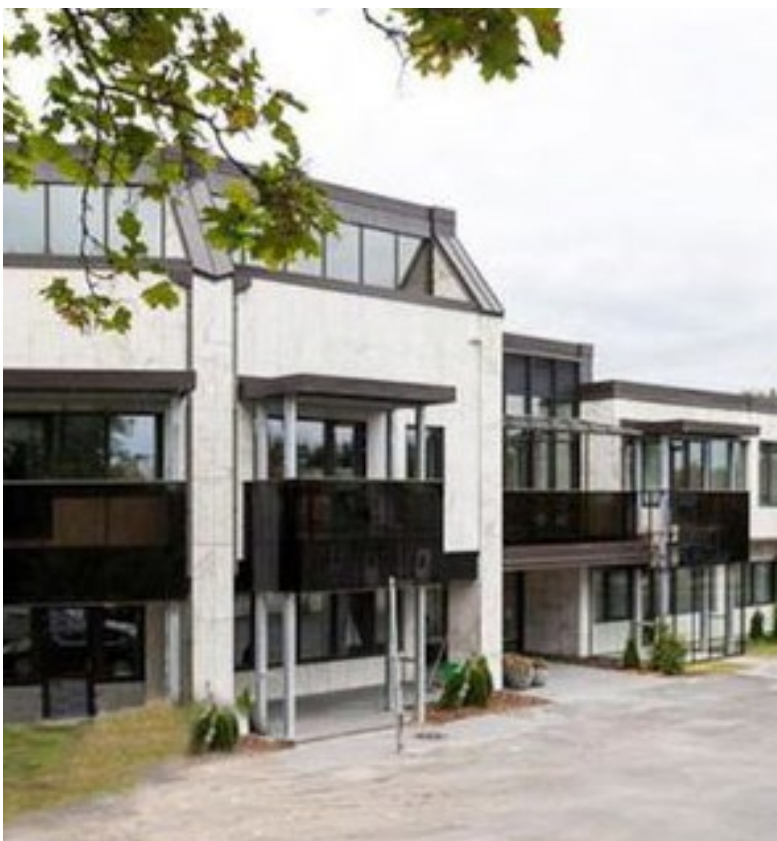
Vanha kunnantalo ennen käyttötarkoituksen muutosta ja sen jälkeen.

Asuntoja on vain kahdessa kerroksessa, joten eristämällä välipohja saatiin aikaan hyvin hiljaiset asunnot, jossa ääni ei kantaudu asunnosta toiseen. Aulatilat on käsitelty kuten hotelleissa eli anti-bakteerisella ja palosuojatulla palamatolla. Asunnon pitkät keskikäytävät luovat hotellimaista tunnelmaa. Rakennus on kuitenkin ihan tavallinen asunto-osakeyhtiötalo.¹

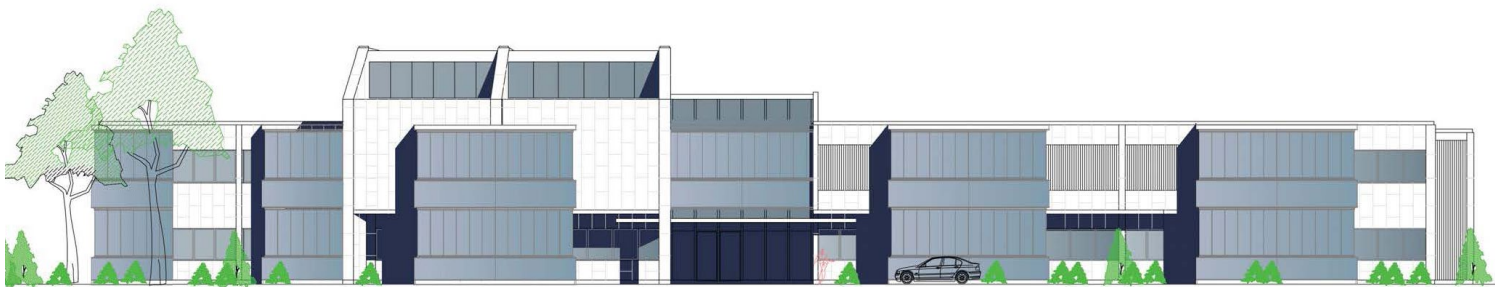
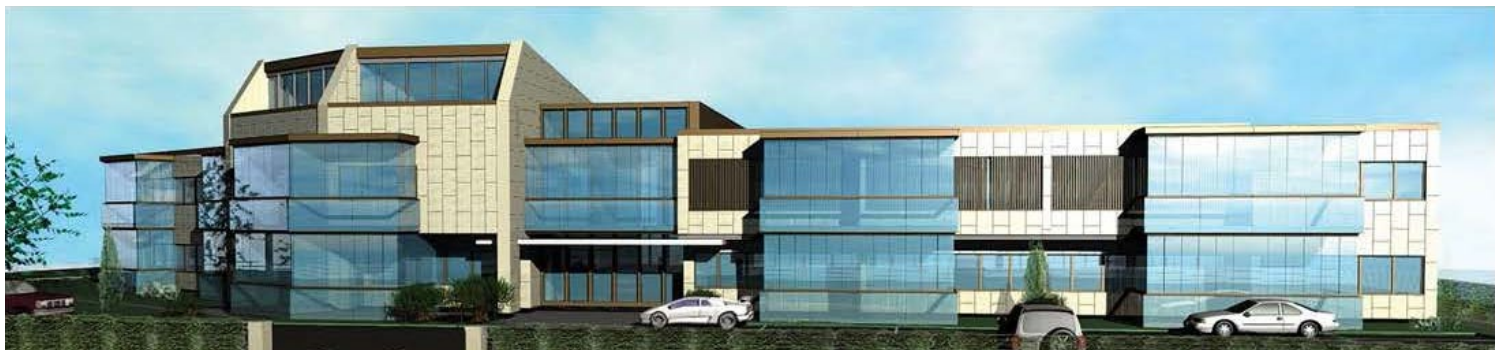
Visualistointeja vanhan kunnantalon pääjulkisivusta.

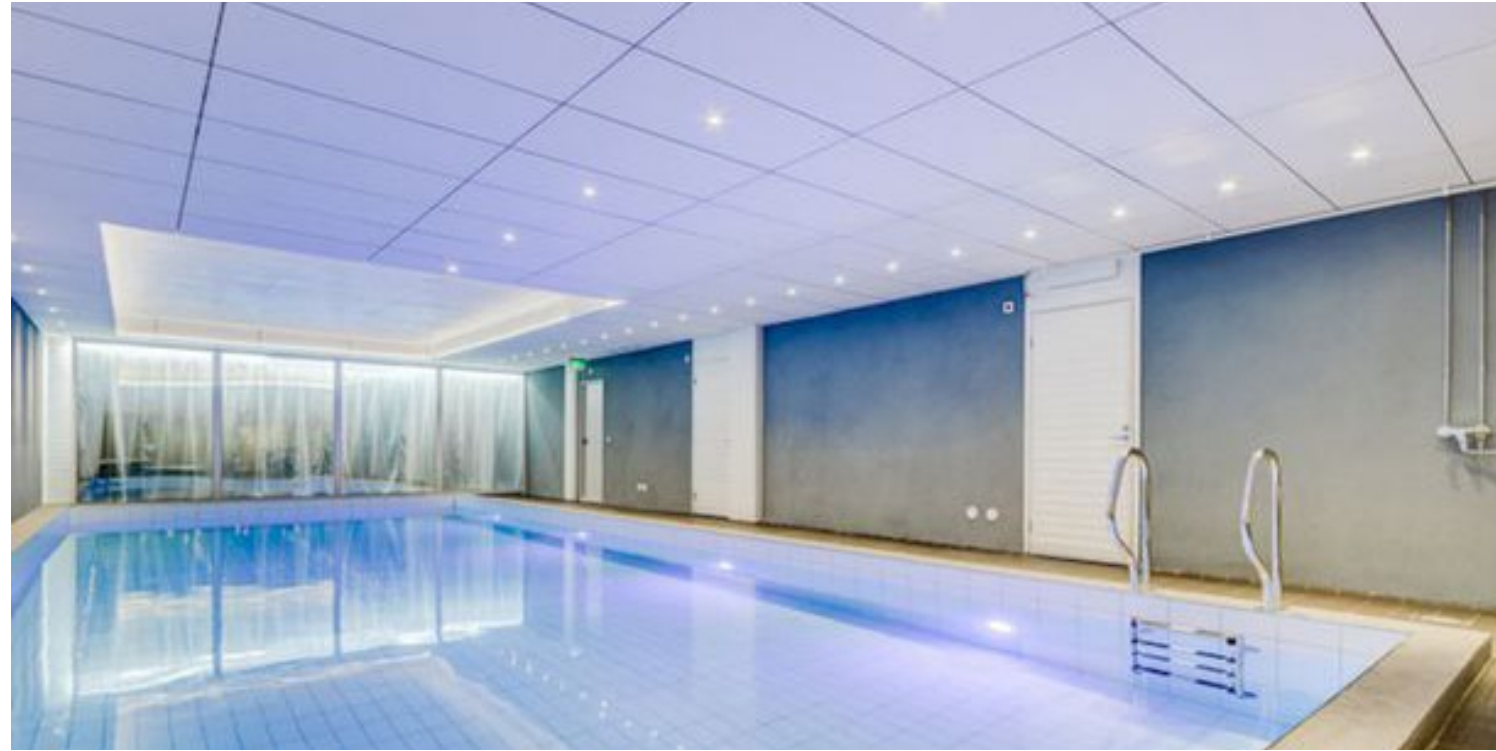
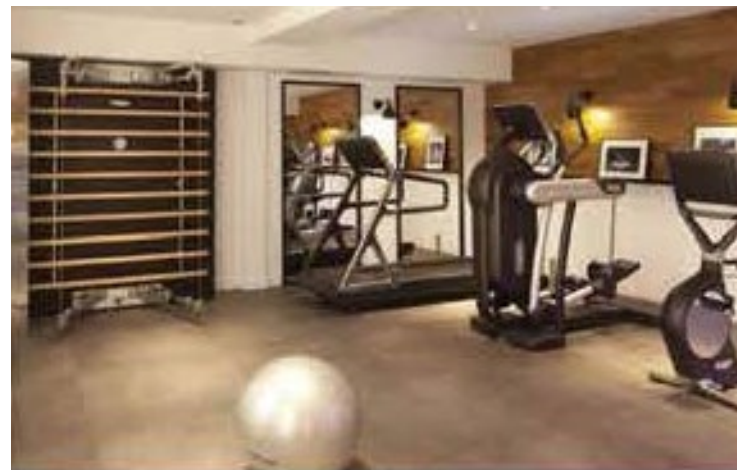
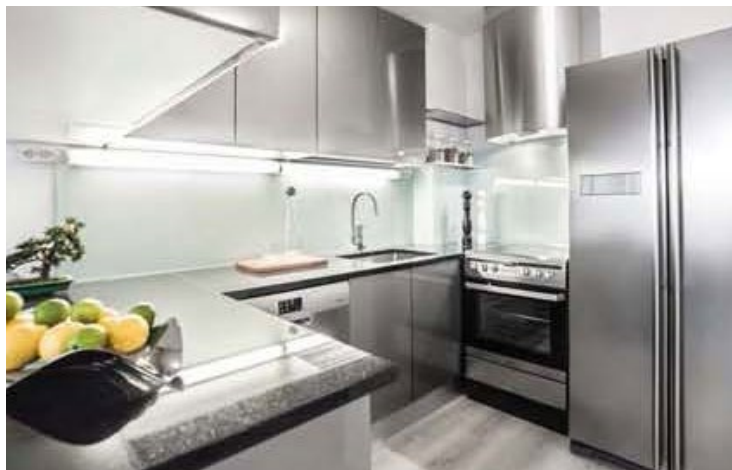
Allastilat, kuntosali ja asuinhuoneistoja.

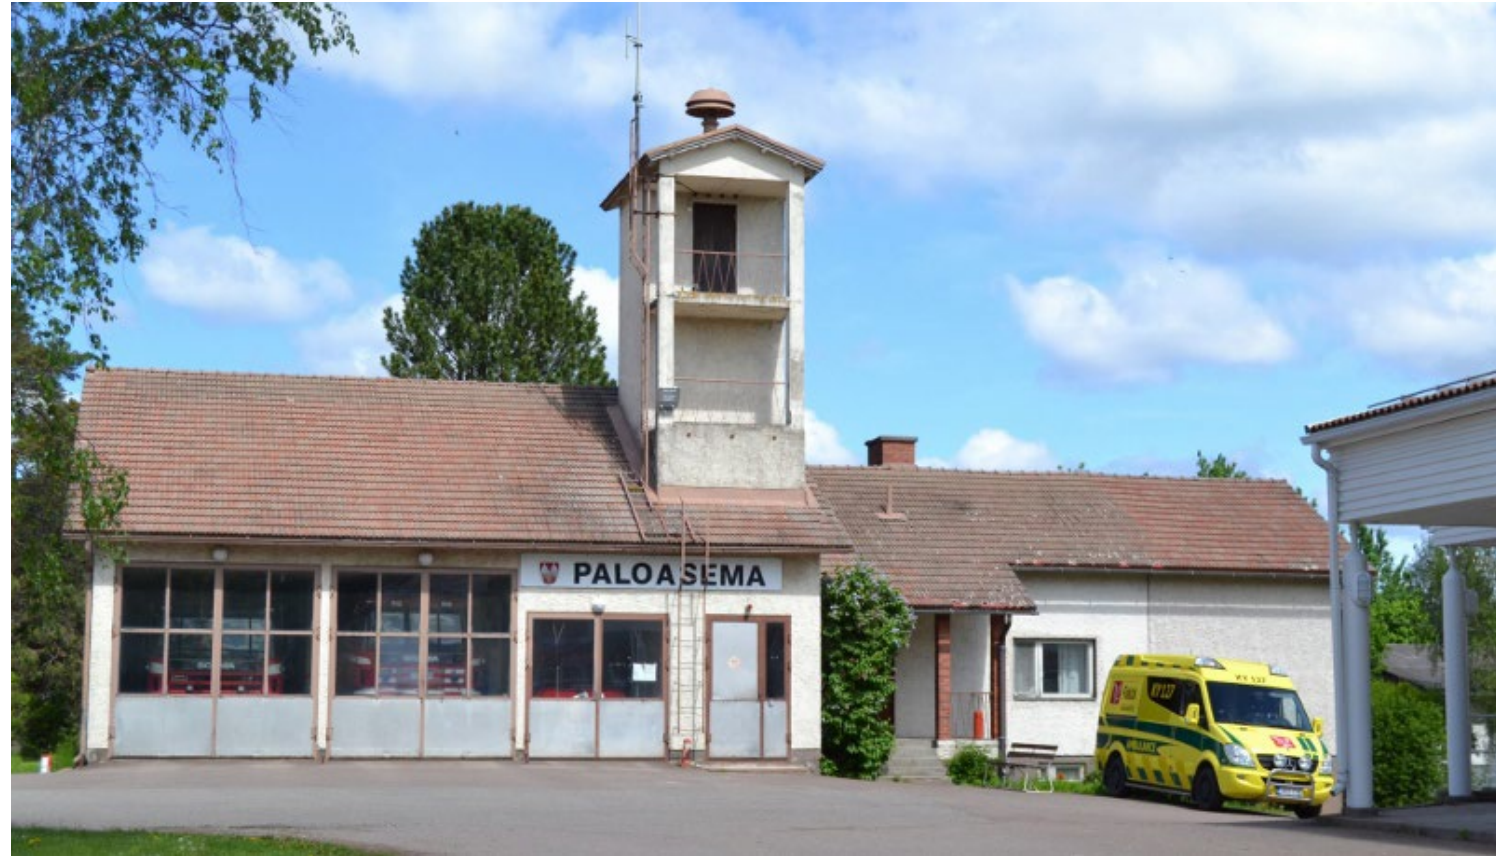
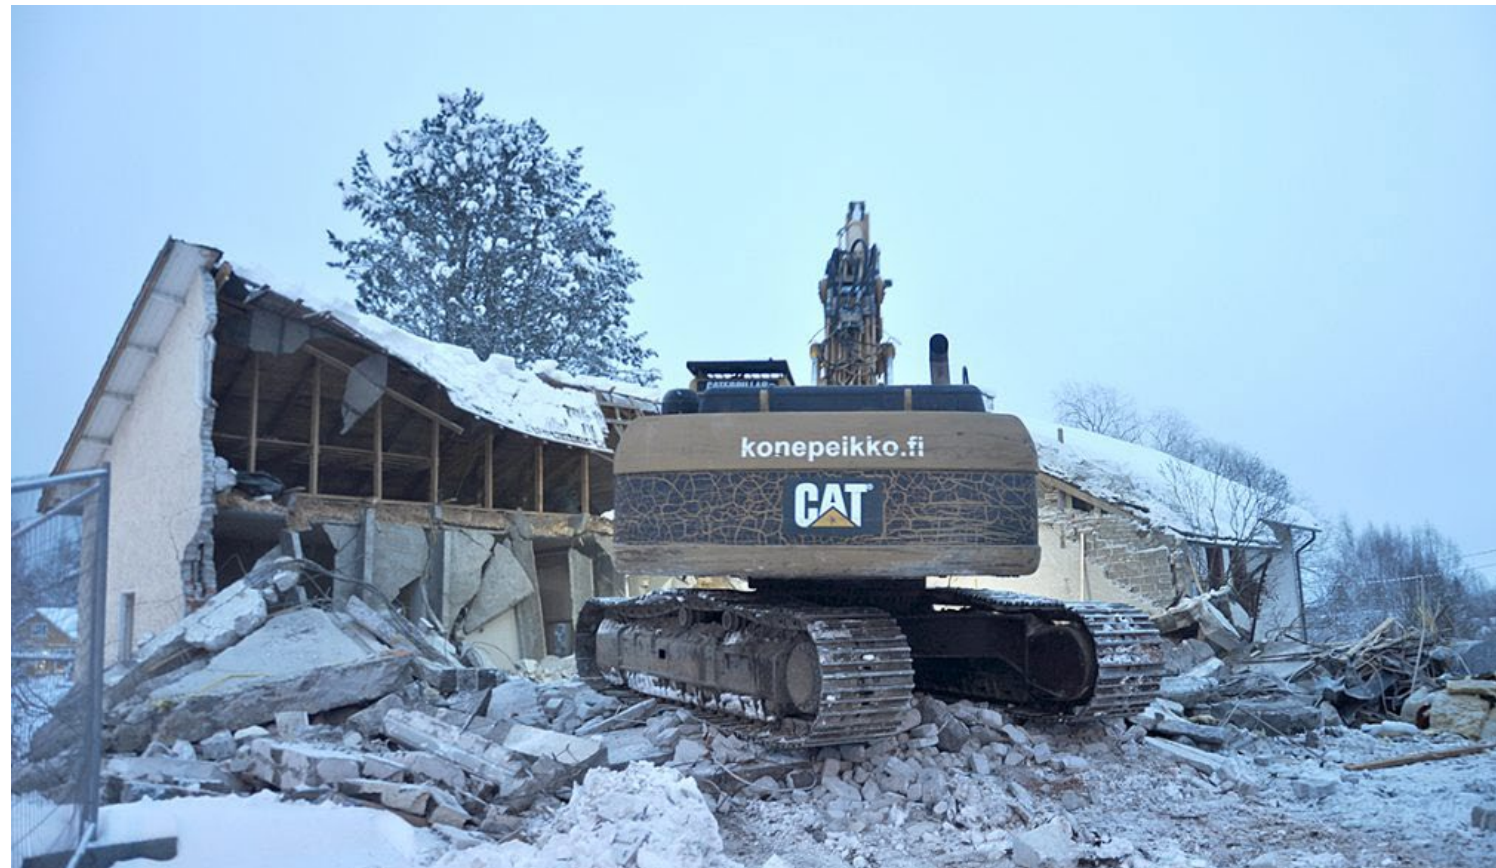
Miehikkälän paloasema ennen purkutoimenpiteitä ja niiden aikana.

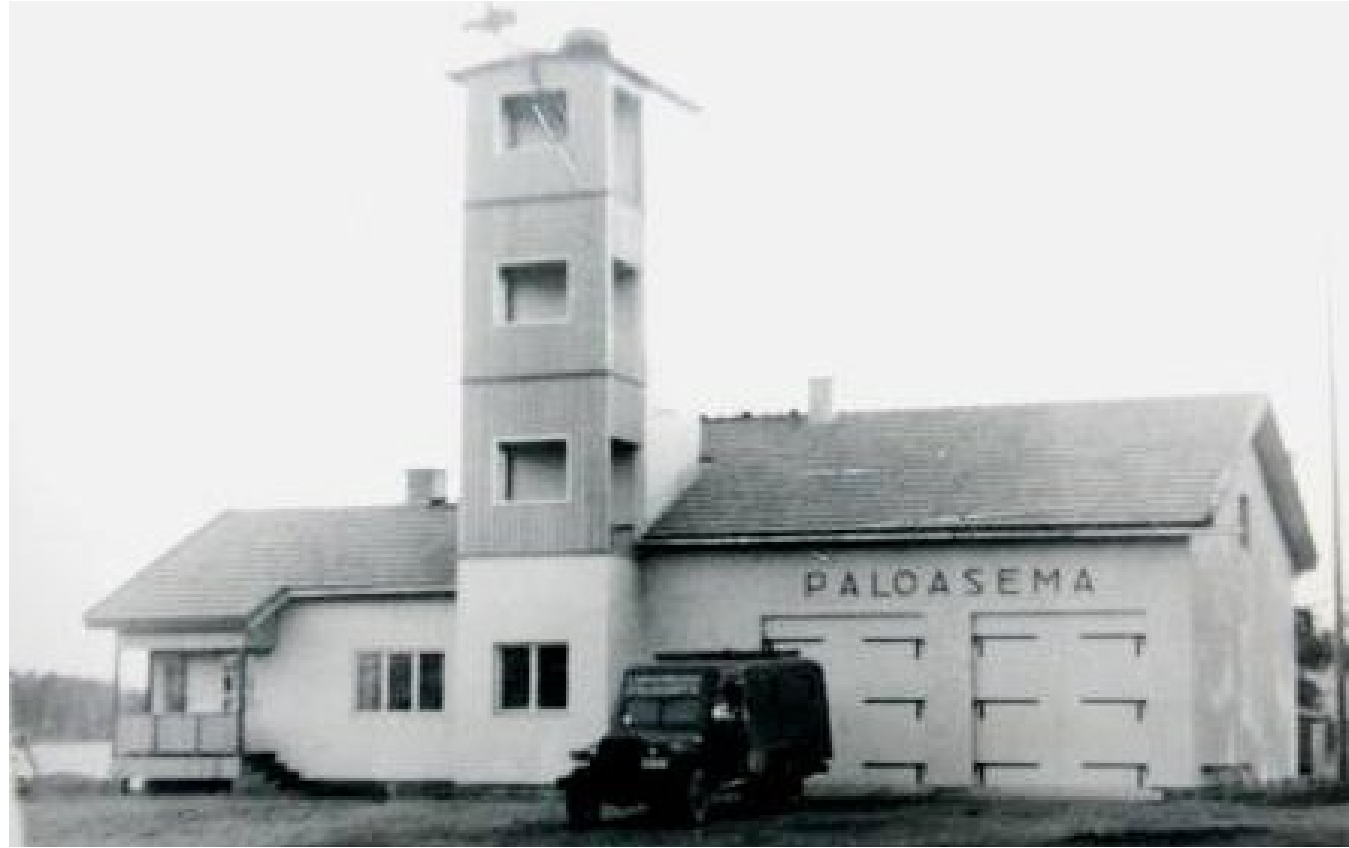
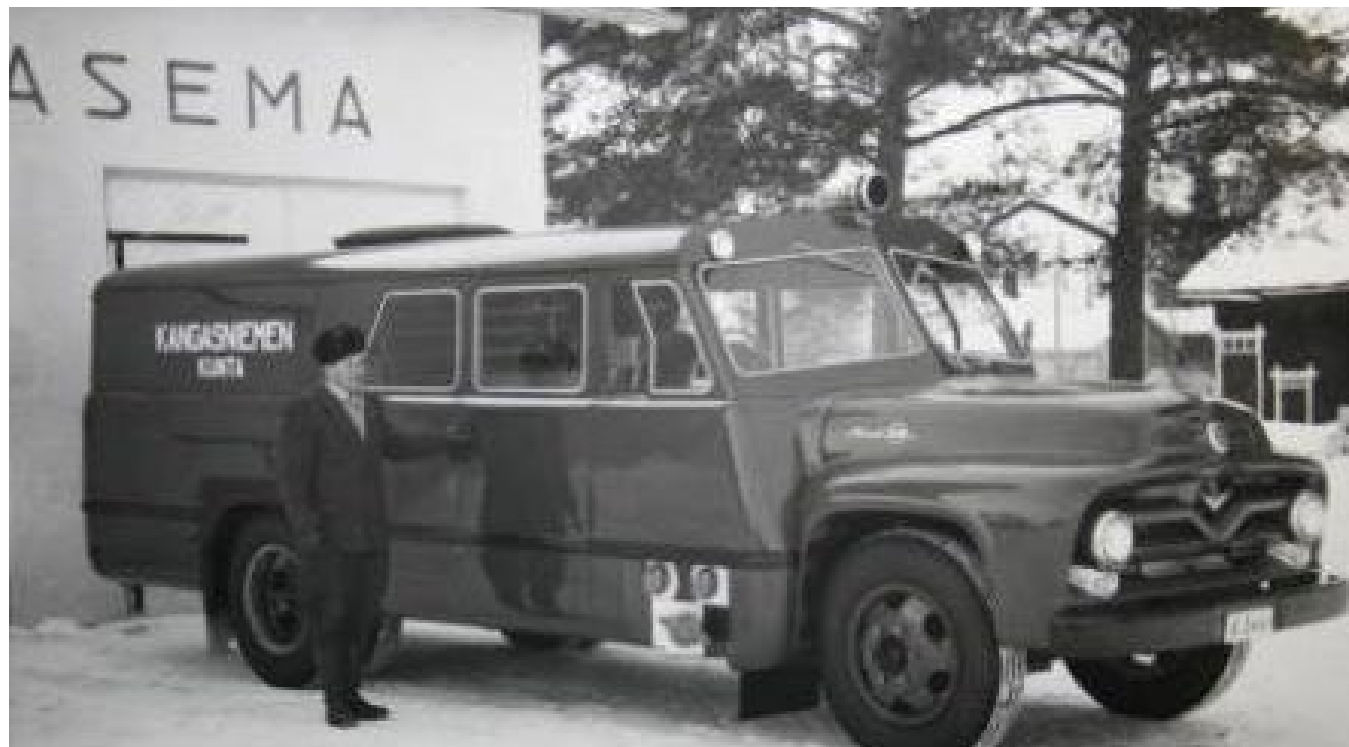
Kangasniemen paloasema 1950-luvulla ja palopäällikkö Arvi Heiskanen paloautonsa vieressä.
